# A/B KURLAND

## TILSTANDSRAPPORT

### EFTERÅR 2016

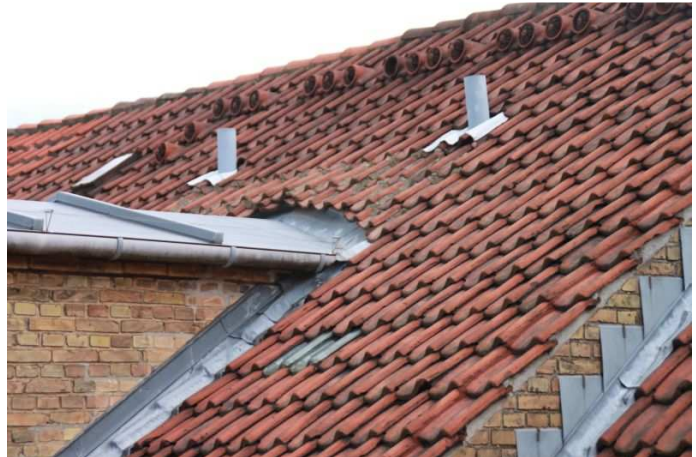
Generelt billede af  
tagoverflade på  
ejendommen

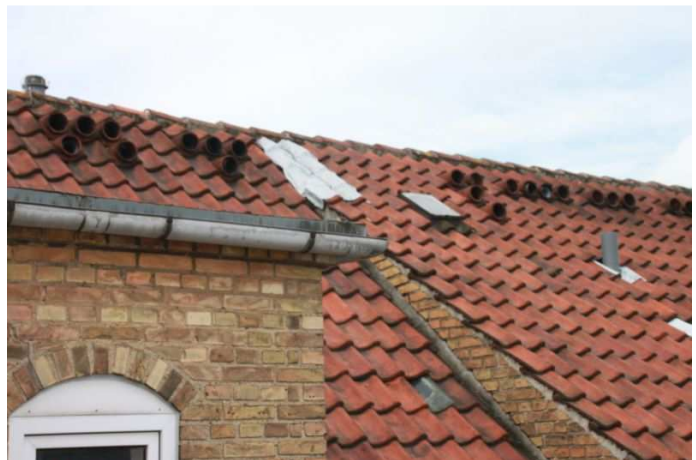
Flere steder – især på tagflade mod gårde er der udført reparationer i form af overstrygning, og et enkelt sted er der repareret med blyplade – øjensynligt for at dække en eller flere defekte eller manglende tagsten.

Reparation med bly over  
defekte/evt. manglende  
sten

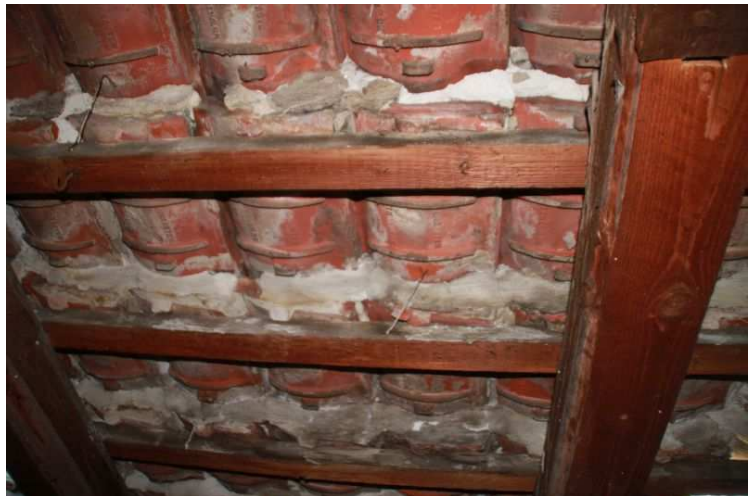
Understrygningen fremstår generelt i dårlig stand, porøs og mange steder helt eller delvist manglende.

Generelt billede af  
understrygning

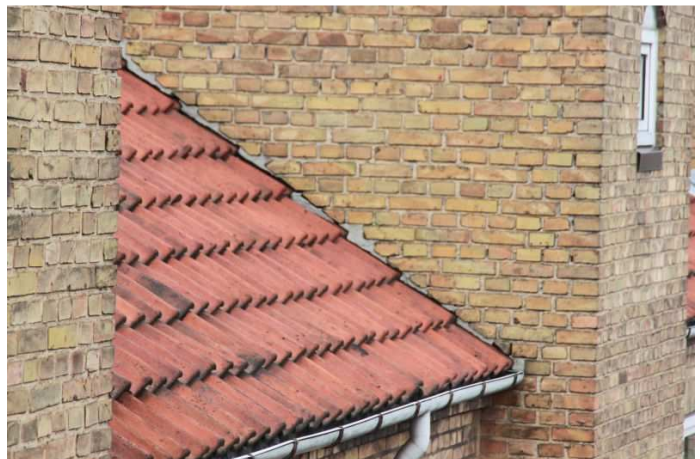
Indvendigt i trapperum til bitrapper er der flere steder med fugtskader på vægge øverst (ca. hvor tag møder facader/tagfod). Det formodes at fugtskaderne indvendigt i trappetårne skyldes defekte og visse steder manglende inddækninger langs trappetårne.

Manglende inddækning  
langs trappetårn

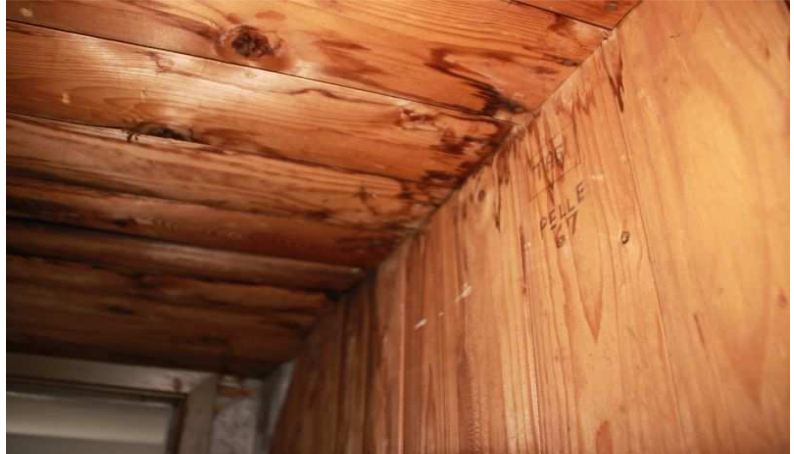
Der kunne mange steder konstateres spor af indtrængende vand. Dette i form af større og mindre fugtpletter på både spær, lægter, fodrem og generelt på gulv og øvrige overflader i tagetagen.

Opfugtning af træværk –  
her ved loft og vægge ved  
trapperum

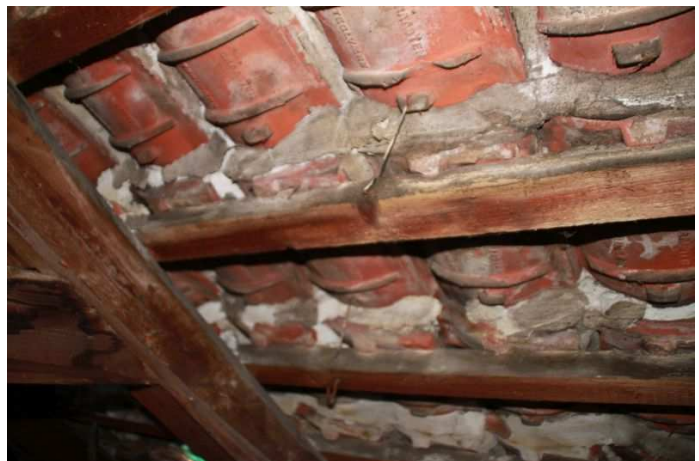
Uanset at der visse steder kunne konstateres utætheder i tagoverfladen, så er der ingen steder konstateret høj fugtighed i/på spær og lægter m.m..

Det antages at den relativt lave fugtighed i trækonstruktionerne skyldes tilstrækkelig ventilation – tilstrækkelig ventilation som dog delvist må tilskrives utætheder, især utætheder ved manglende understrygning.

Spor af indtrængende  
vand på henholdsvis  
lægter, spær og  
hanebånd

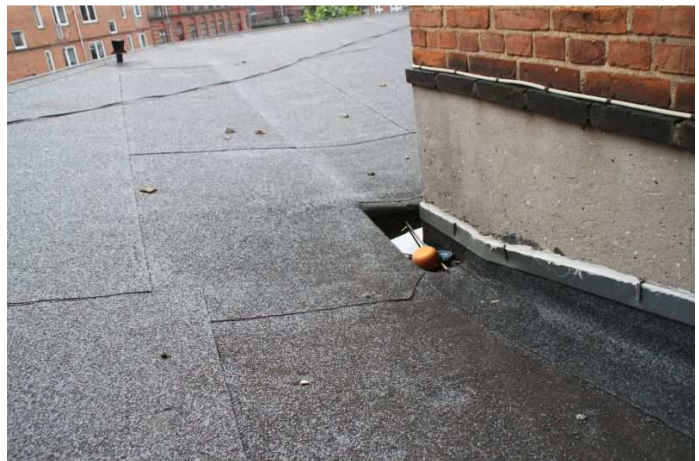
Tagpaptag på Cafe Fair Play – fald mod bygningen, forkert overlæg på tagpapbaner samt delvist tilstoppet afvandingshul

Det vurderes at være uhensigtsmæssigt at fald på taget er udført ind mod hovedbygningen og at der øjensynligt afvandes indvendigt i/ned gennem cafelokalerne.

Endvidere skal det bemærkes at tagpapbaner enkelte steder er udført med forkert overlæg.

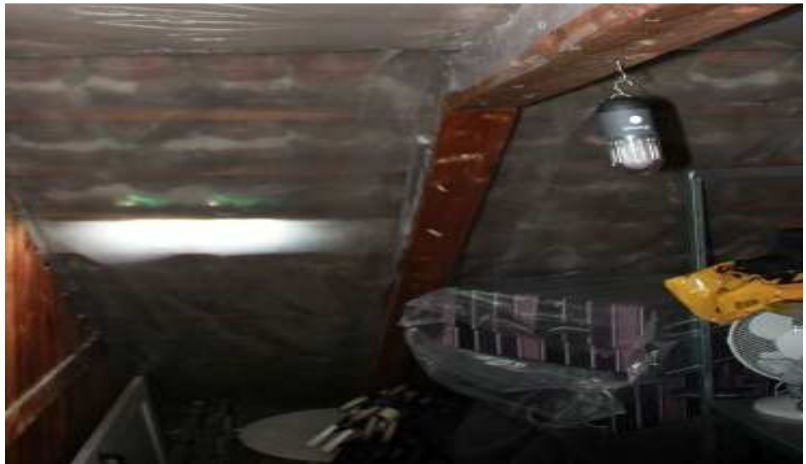
Flere steder i pulterrum har beboere selv etableret "undertag" i form af ophængning af plast. Dette vidner om utætheder i tagoverfladen.

Pulterrum hvor beboer  
selv har etableret  
undertag med plast

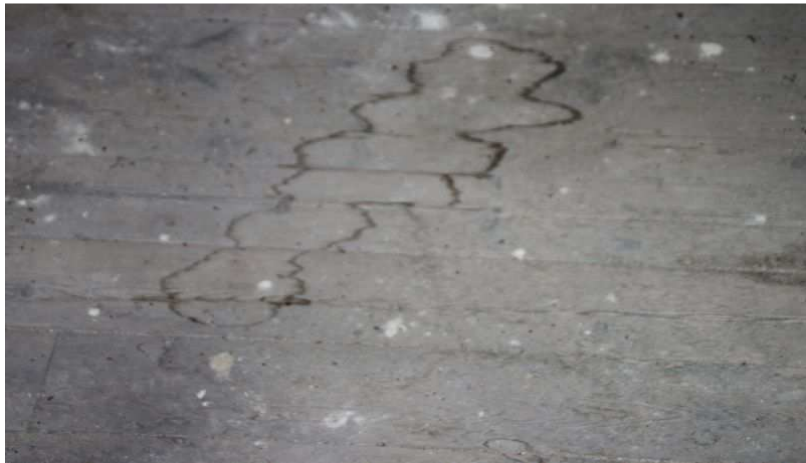
Spor efter  
vand/indtrængende vand  
på gulv i tagetagen

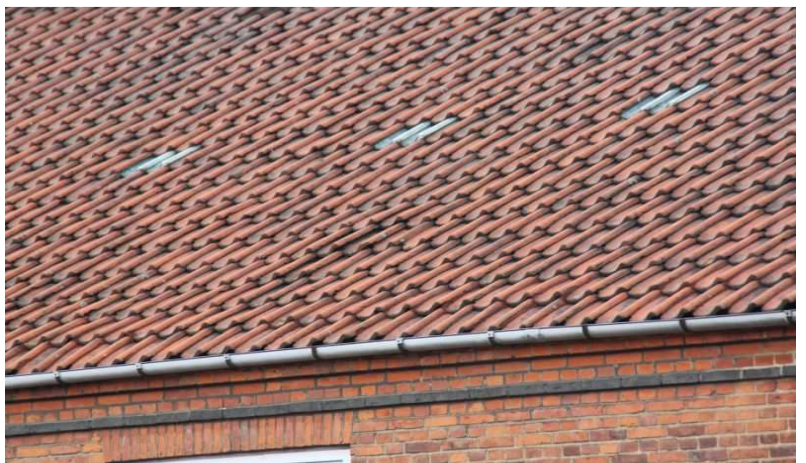
Tagoverflade med  
områder med  
løst/ujævnliggende  
tagsten

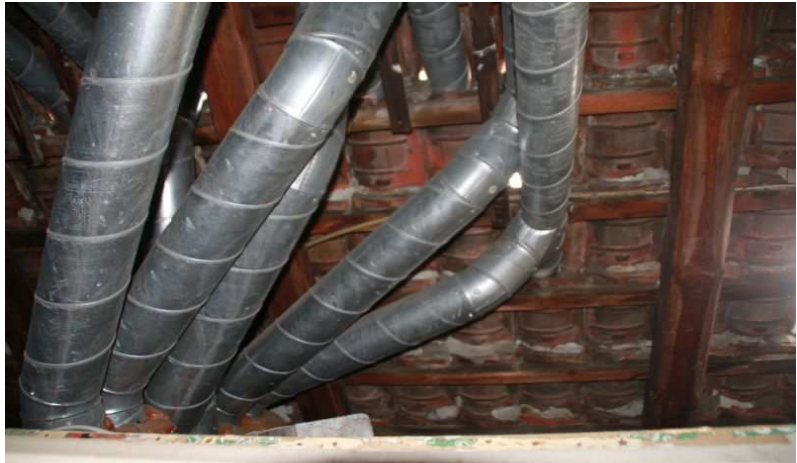
Område omkring  
ventilationsrør med flere  
huller i form af  
manglende  
understrygning

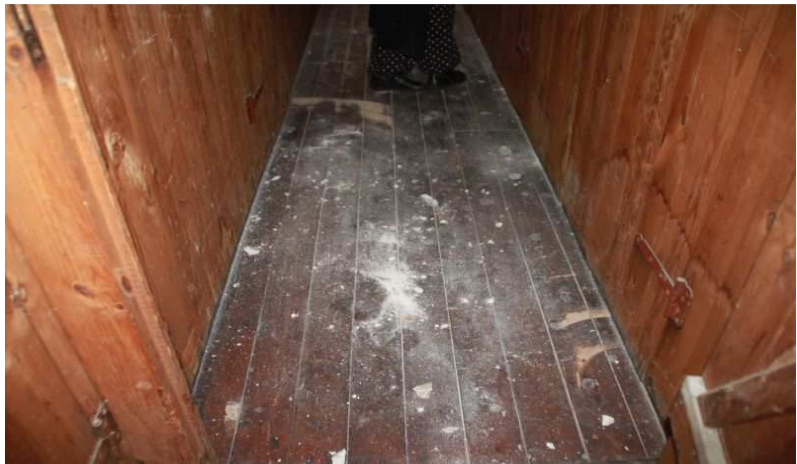
Mørtelrester/støv på gulv  
i tagetagen fra løs  
understrygning

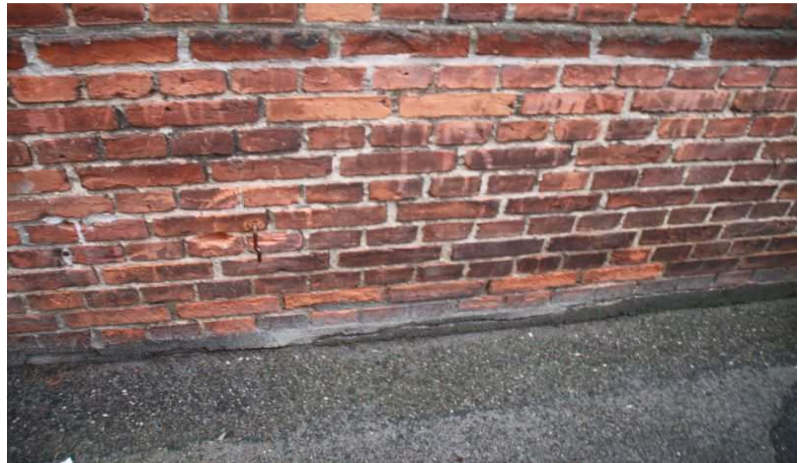
Overordnet fremstår gadefacaderne i meget varierende stand. Der ses områder hvor facaderne fremstår i rimelig god stand – hvor fuger og facadesten er stort set intakte og uden nævneværdigt behov for udbedringer. Dog er der også konstateret relativt mange og til dels store områder på gadefacaderne, hvor fuger er forvitrede, visse steder manglende, og hvor flere facadesten fremstår med manglende brændhud (manglende/porøs overflade), afbrækkede dele og med lodrette revner gennem sten.

Område med generelt dårligt murværk – revnede sten, sten med manglende brandhud og kraftigt forvitrede fuger

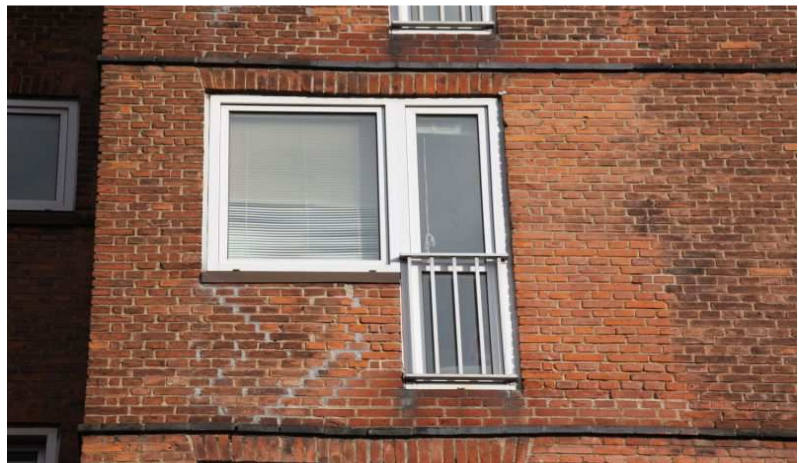
Der er ligeledes generelt mange spor efter tidligere facadeudbedringer, især udbedringer af sætningsrevner under vinduer/vinduesbrystninger. Generelt fremstår tidligere udførte facadeudbedringer i god stand – men dog fremstår udbedringsarbejderne ganske tydelige i form af farveforskelle.

Murværk omkring vindue/altandør ved fransk altan – div reparationer samt ommurede dele af murværket

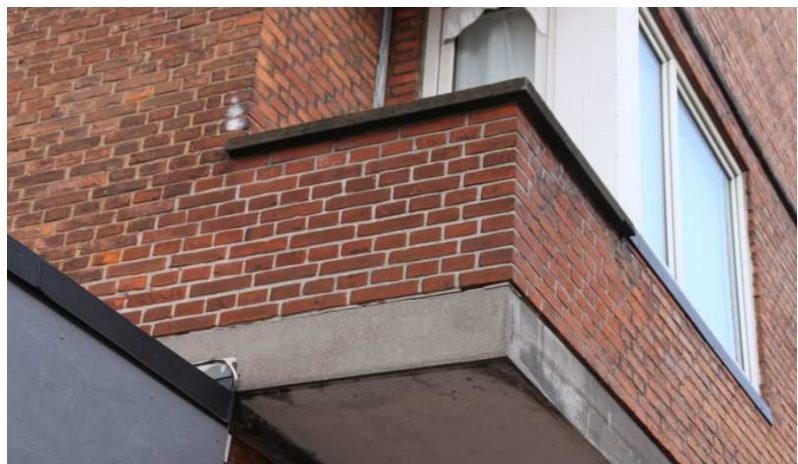
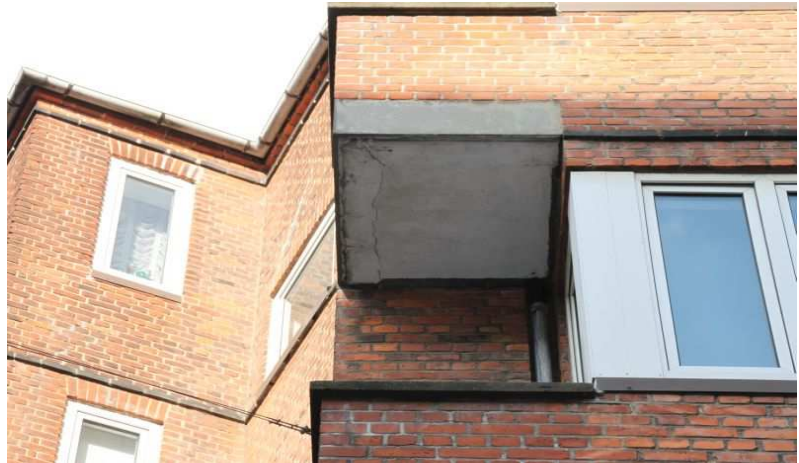
Altanbund og murværk v.  
altan/karnap Kurlandsgade 28  
– Inden renovering

Altanbund og murværk v.  
altan/karnap Kurlansgade 28  
– Inden renovering

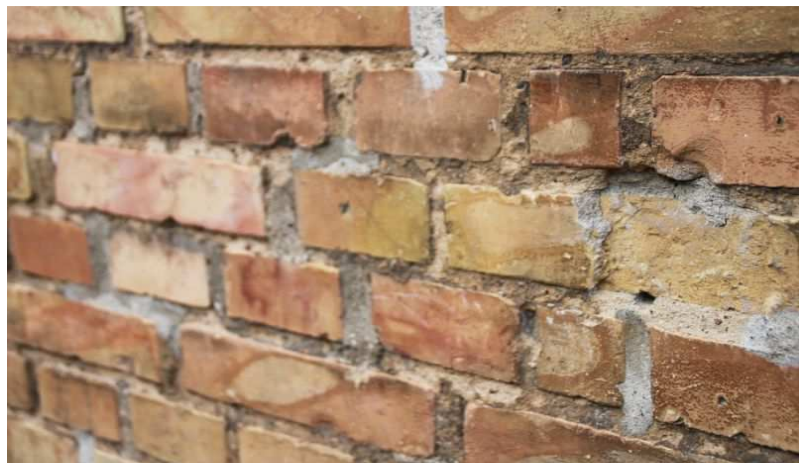
Der ses generelt mange revner i murværk især ved vinduesbrystninger. Mange af disse revner er tidligere forsøgt udbedret. Visse steder synes revner at bryde frem igen - formodentligt på grund af forkert mørtelvalg eller manglende fugeforstærkning. Facader mod gårde fremstår med blank mur, gule sten. Gårdfacader fremstår generelt i samme varierende tilstand som beskrevet vedrørende gadefacader. Altså med områder med revnede facadesten, sten med manglende brandhud, samt generelt med dårlige fuger.

Facadesten på gårdfacade  
med manglende brandhud  
(overflade på facade sten  
mangler – samt generelt  
forvitrede fuger

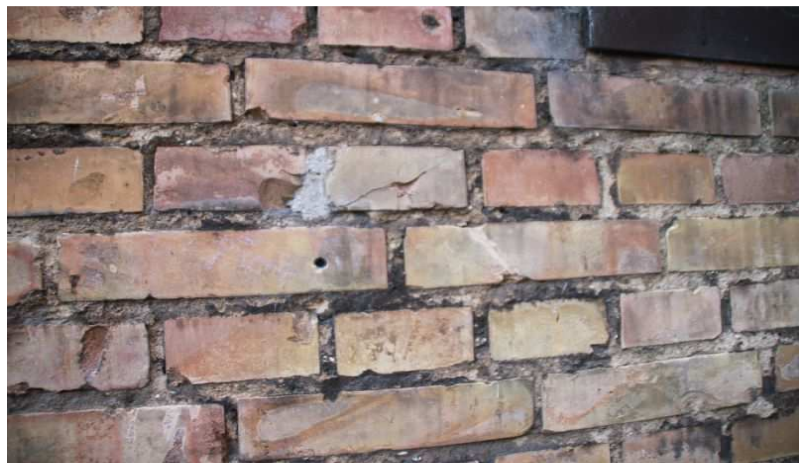
Revnet facadesten på  
gårdfacade

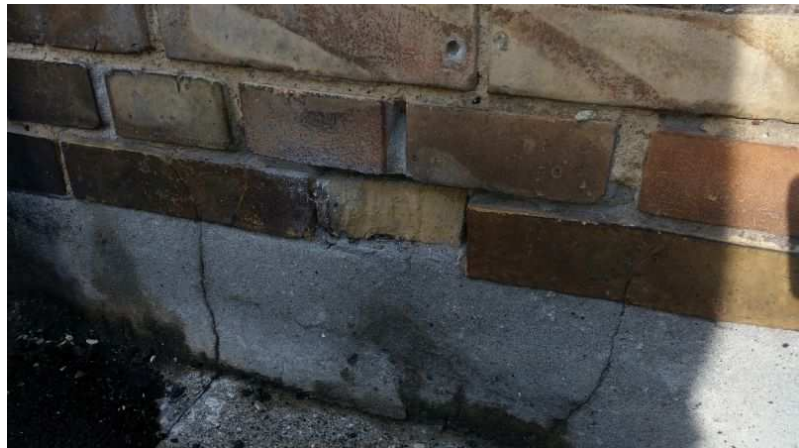
Der ses enkelte steder hvor fugt er trængt hele vejen op gennem sokler til nederste facadesten og har givet frostsprængninger. Der er generel risiko for frostsprængninger hvor sokler er opfugtede, hvorfor det anbefales at der gøres tiltag for at sikre fald på terræn væk fra facader/sokler.

Revnet og opfugtet sokkel  
samt frostsprængt  
facadesten umiddelbart  
over sokkel

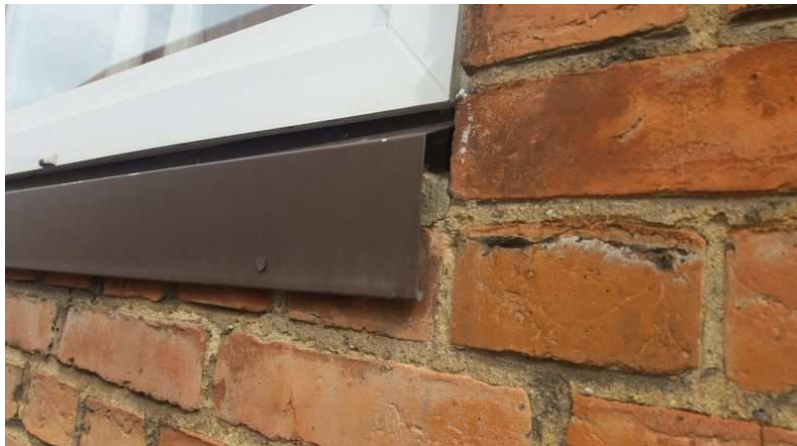
Sålbænk under vindue. Hul under sålbænk samt forvitrede facadefuger på grund af manglende bordledning af vand

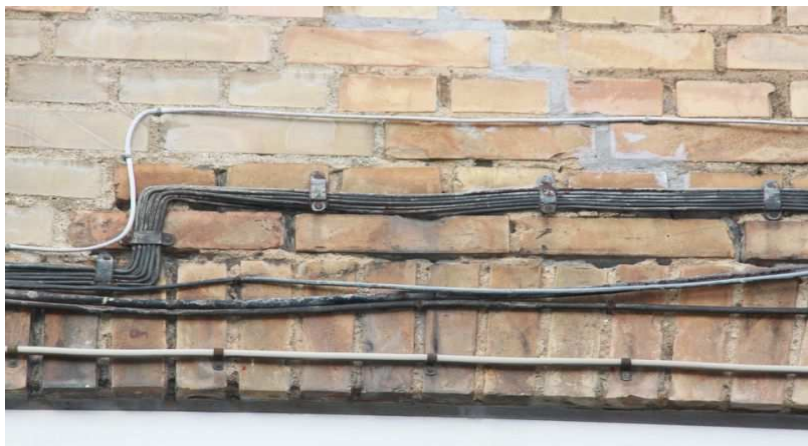
På ejendommens gårdfacader ses især over vinduer til lejligheder i stueetagen en "rodebutik af ledninger" Der er ikke taget stilling til om og i så fald i hvilket omfang alle ledningerne er i brug, men det vurderes at placeringen og fastgørelsen udvendig på facaden er kraftigt medvirkende til udvaskningen af facadefugerne - især i områderne umiddelbart hvor ledningerne er placeret.

Facadefuger – Udvaskede og generelt i meget dårlig stand omkring ledningsføringer på gårdfacader

Ledninger på nederste ¼ af gårdfacaderne bør gennemgås og flyttes til kabelkanaler/kabelbakker og eller indfræses.

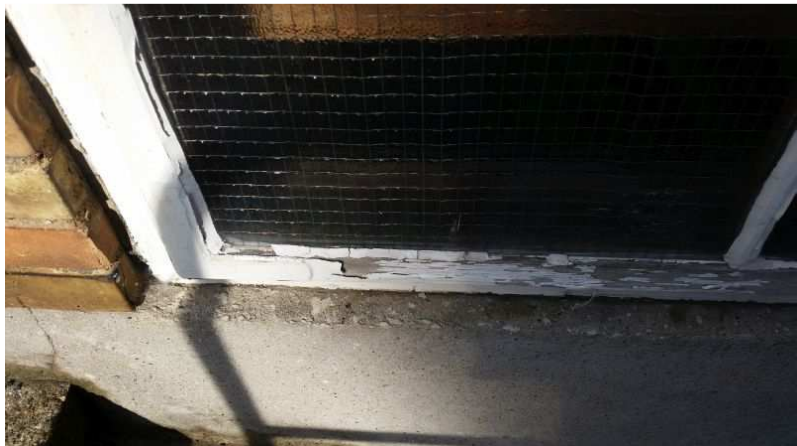
Sålbænk under vindue. Hul under sålbænk samt forvitrede facadefuger på grund af manglende bordledning af vand

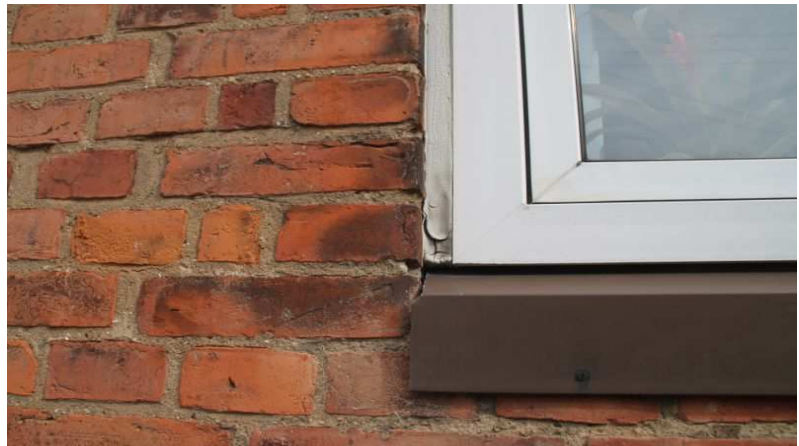
Fuger omkring vinduer til boliger og trapperum er fremstår alle steder i meget dårlig stand. Vinduesfuger har for længst mistet sin elasticitet og fremstår således fuldstændigt størknede med revner og visse steder har fuger "sluppet" mod hhv. vinduer og murværk.

Vinduesfuge med hul/revne.  
Bemærk endvidere  
mellemrum mellem  
sålbænk/murværk

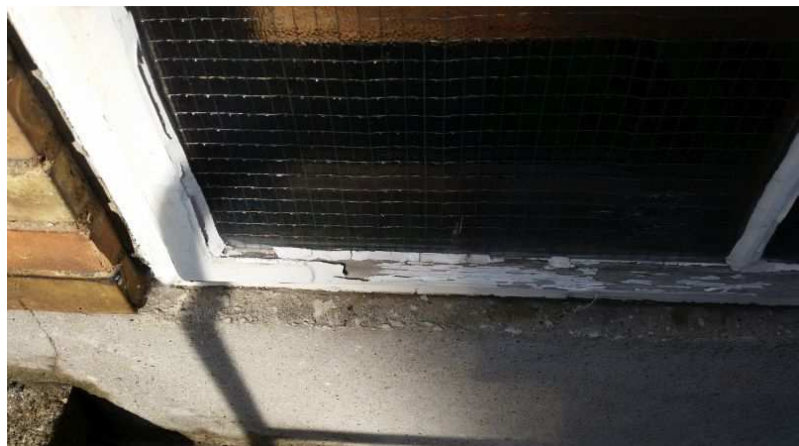
Sålbænk under vindue. Hul  
under sålbænk samt  
forvitrede facadefuger på  
grund af manglende  
bordledning af vand

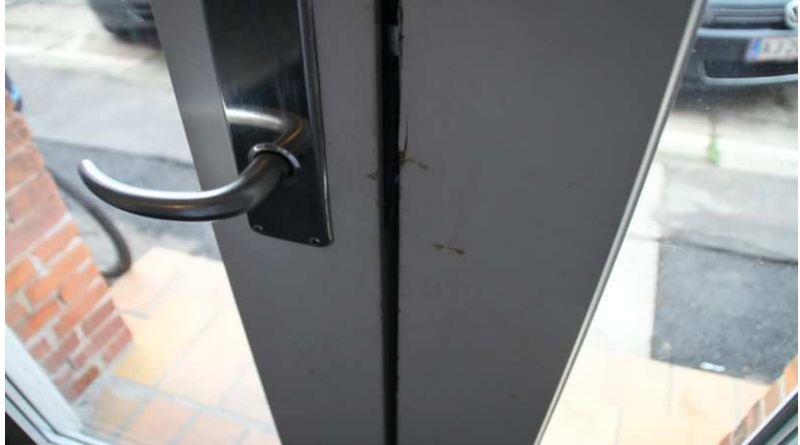
Dør til hovedtrappe – flig  
slået af dørramme ved  
håndtag/lås

Dog skal det bemærkes, at visse døre til hovedtrapper synes at have visse problemer i form af skævheder eller manglende justering. Flere steder synes dørene at være løse i håndtag, træge at lukke op- og i, og enkelte steder kunne der konstateres delvist afbrækkede dele af rammer – især omkring dørhåndtag.

Der vurderes at være et generelt behov for gennemgang og justering af beslag, låsemekanismer, håndtag og dørpumper.

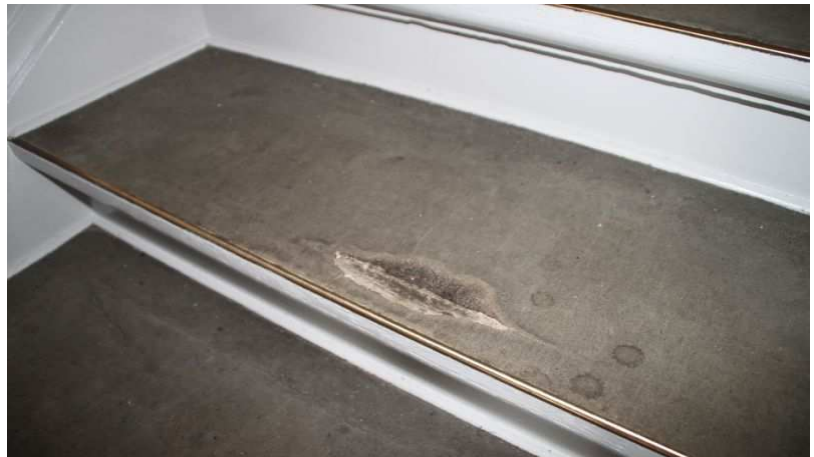
Hul i linoleumsbelægning på  
trappetrin – hovedtrappe

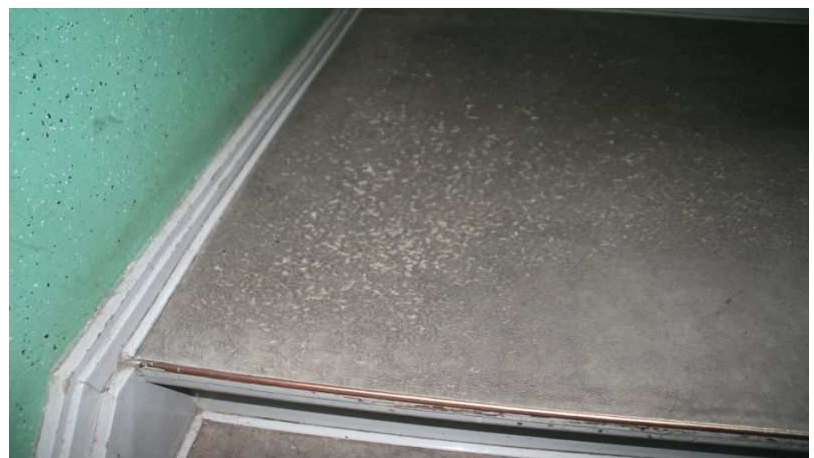
Forvitret/ødelagt linoleum på  
repose – hovedtrappe

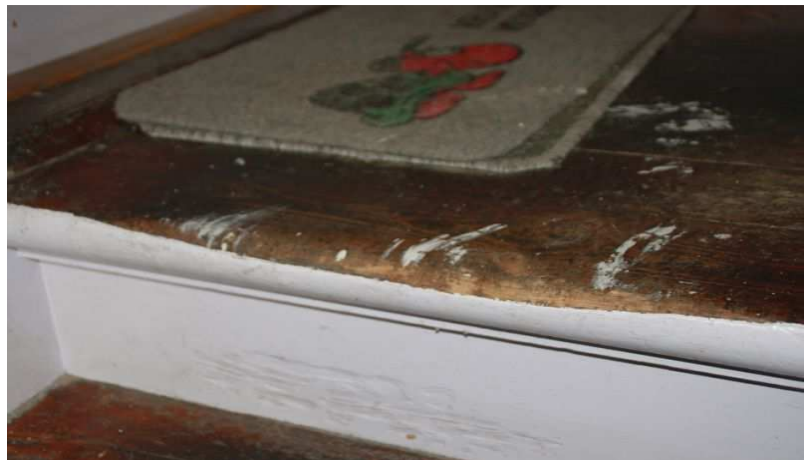
Nedslidt trinforkant på på  
repose –bagtrappe.

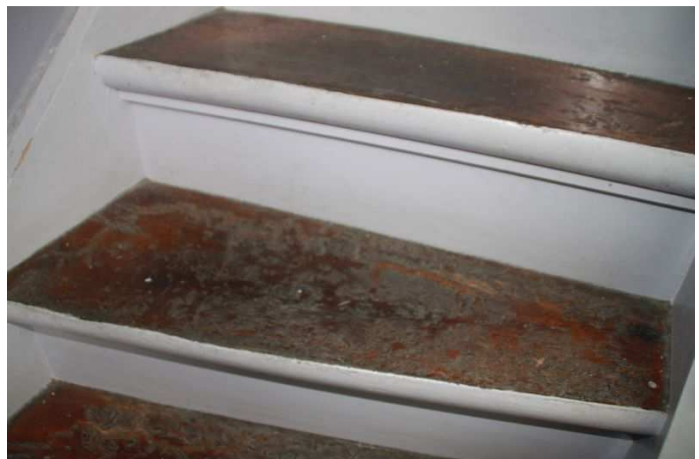
Enkelte trin fremstod dog med "boblet" overflade der umiddelbart ligner brandskader. Der gættes ligeledes her på at der har været anvendt et kraftigt rengøringsmiddel som ikke var egnet til lakerede/bejsede overflader.

Ødelagt overflade på trin til  
bagtrappe

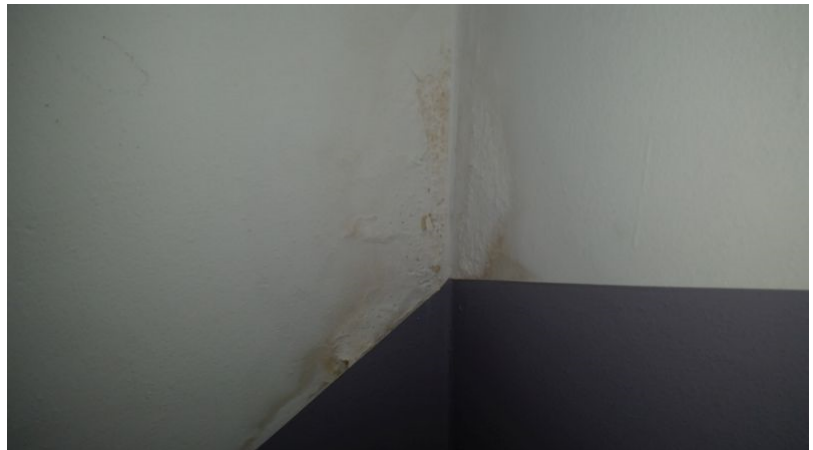
Indvendigt øverst i trapperum til bitrapper er der flere steder tegn på fugtindtrængning formodentligt som følge af manglende eller defekte inddækninger mellem tag og murværk.

Det har ikke været muligt at afdække den direkte årsag til fugtproblemerne øverst i trapperum – men det formodes umiddelbart at skyldes defekte eller ligefrem manglende inddækninger mellem tag og øverste del af trappetårne – som beskrevet under pkt. 01 tag

Fugt gennemtrængning af væg  
i trapperum til bi/bagtrappe  
øverst

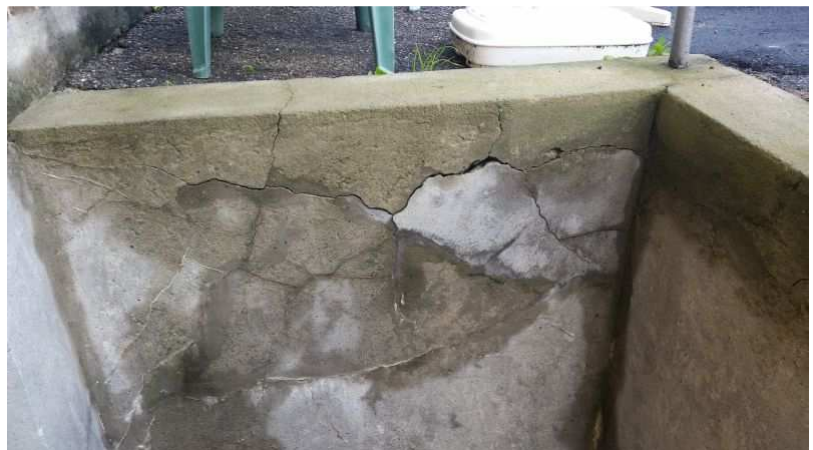
Udvendige betontrapper til kældre fremstår generelt i meget forskellig stand – visse uden de store behov for udbedringsarbejder, hvor i mod andre fremstår med ødelagte vanger og trin.

Ødelagt trappevange/væg i  
trappeskakt ved udvendig  
trappe til kælder

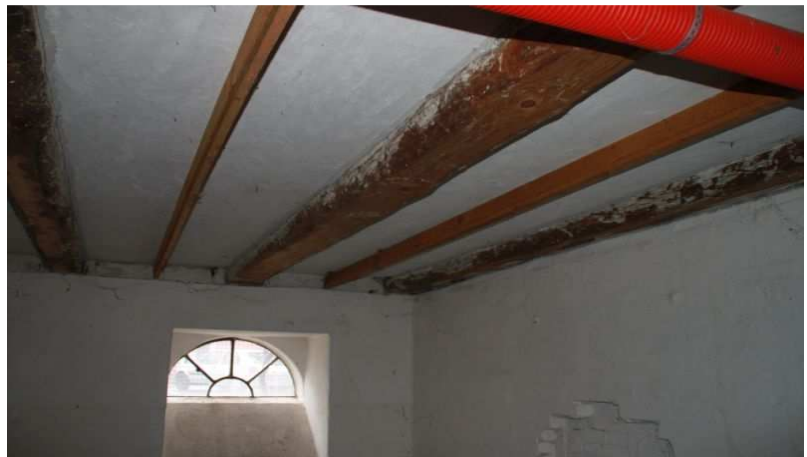
Der er flere steder- især i rum til cykelopbevaring spor efter nedtaget/demonteret isolering af lofterne.

Delvist blotlagte etagebjælker  
i kælder.

Generelt synes det muligt at udføre isoleringsarbejder enten under lofter i kældre eller indblæst i etageadskillelsen mellem kælder og lejligheder i stueetagen.

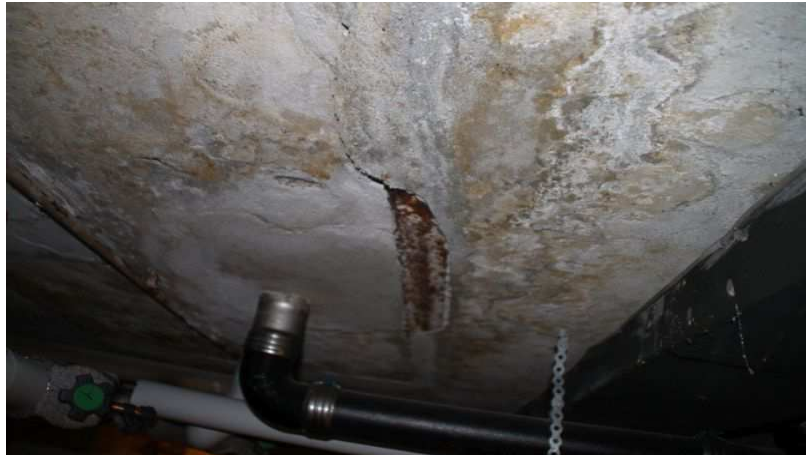
Enkelte steder hvor lofter er udført af beton på bærejern, synes der at være problemer i form af rustangreb på bærejernene.

Loft i kælder hvor  
betonoverflade er manglende  
på grund af rustangreb på  
bærejerne

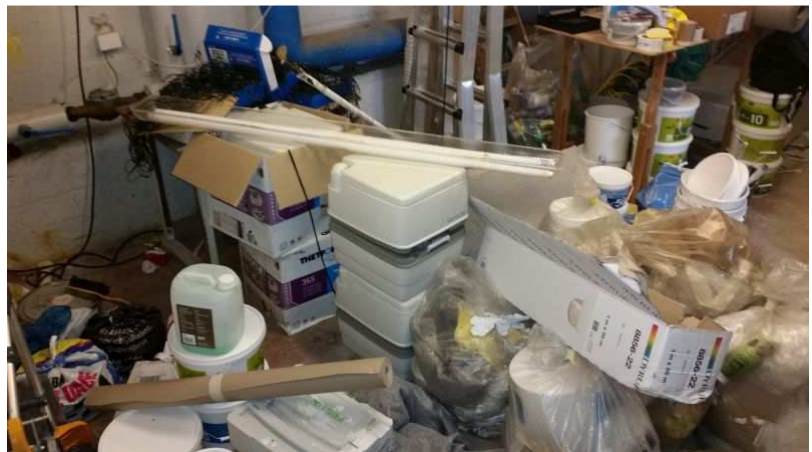
Diverse opbevarede effekter i ejendommens varmecentraler – bør flyttes til særskilte rum eller placeres på reoler

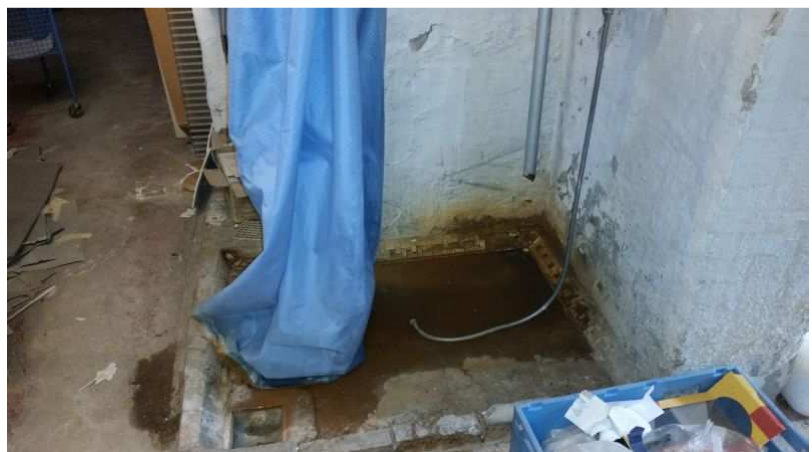
Badeforhold i varmecentral.

Det bør undersøges om ejendommens viceværter lovmæssigt har behov for/krav på ordentlige badeforhold – i bekræftende fald skal der snarest gøres tiltag vedr. disse.

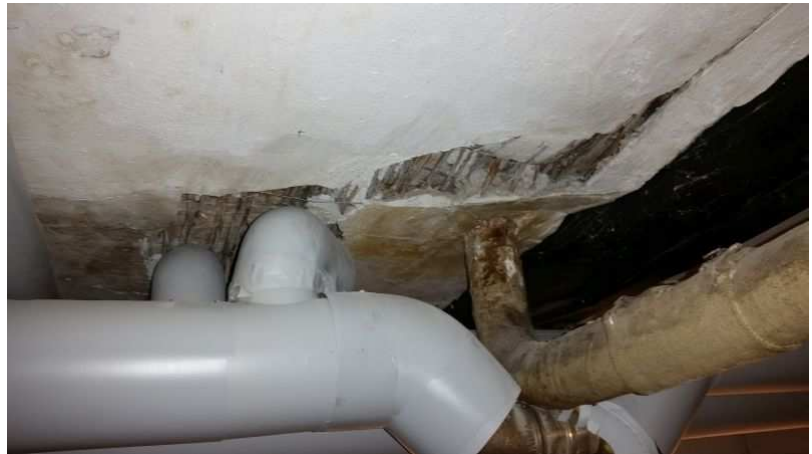
Oprindelig/"gammel"  
afløbsinstallation – ikke  
skiftet i forbindelse med  
generel udskiftning af  
faldstammer/afløbsinstallation  
er

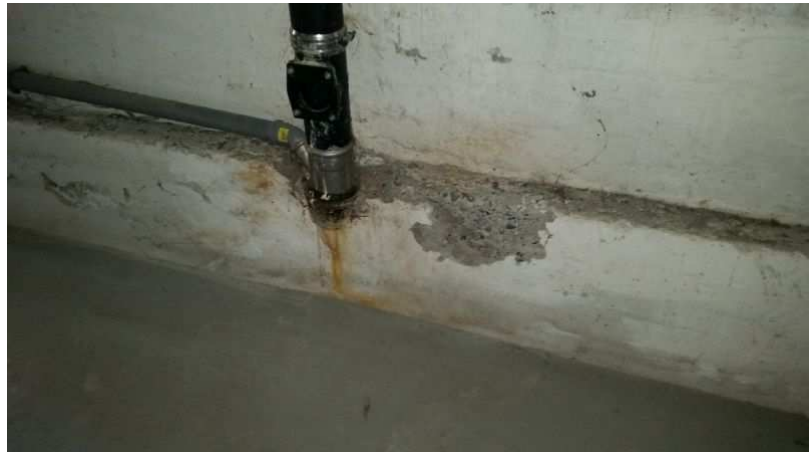
Ny faldstamme – ført til  
oprindelig/"gammel"  
fodbøjning i kælder

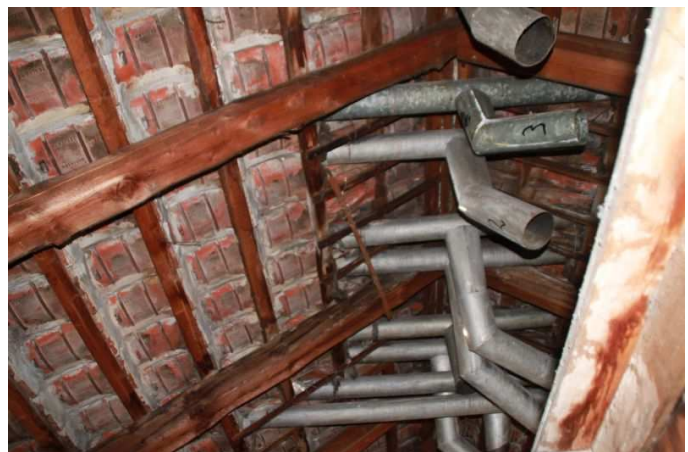
Ventilation/Rør til aftræk fra bad og køkkener i lejligheder – Visse steder afbrudt over hanebånd visse steder når rør ikke ud til ventilationsåbninger i tag

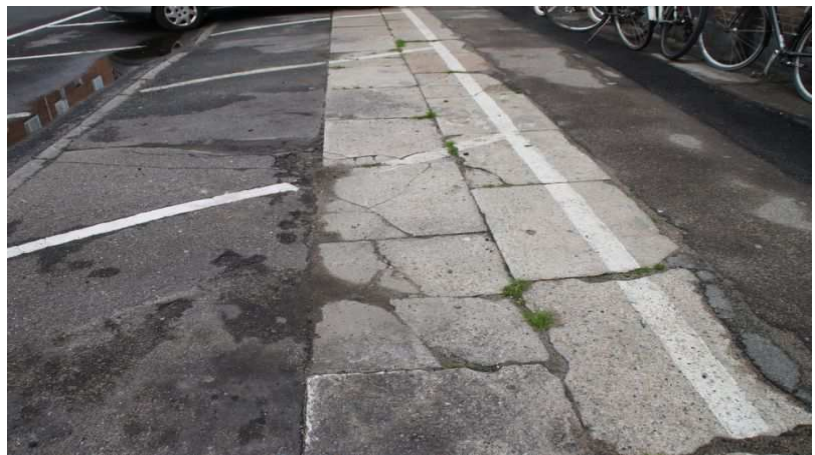
Skader på fortovsfliser skyldes utvivlsomt at mere end ¼ af fortovsarealet benyttes til parkering, idet at underlaget for fortovsfliser øjensynligt ikke er dimensioneret til kørsel/parkering af biler.

Defekte/knækkede fliser samt  
asfalterede områder

Der bør snarest foretages en gennemgribende renovering af fortovsarealet på Kurlandsgade ved ulige nr.

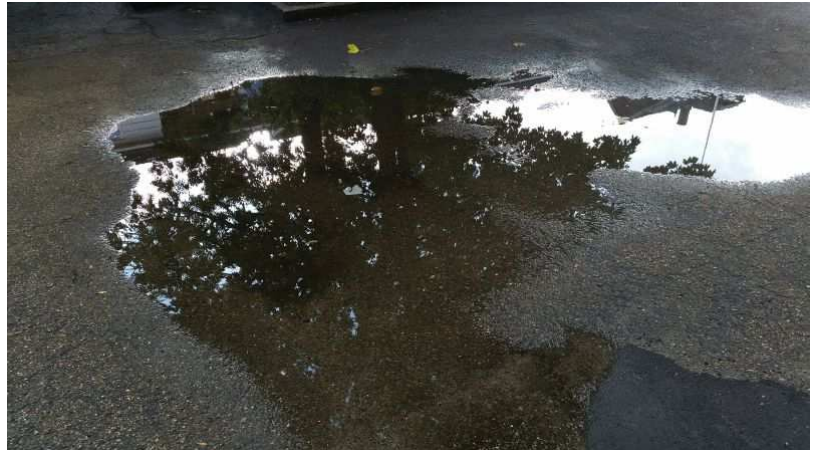
Asfalterede områder i  
baggårde – mange steder med  
store lunger i overflade
