HANDLINGSPLAN FOR ENERGIOPTIMERING AF KLIMASKÆRMEN (DEMONSTRATIONSPROJEKT BYFORNYELSE KØBENHAVN).

TOTALRÅDGIVNING

AB KURLAND

Melander & Dam ApS

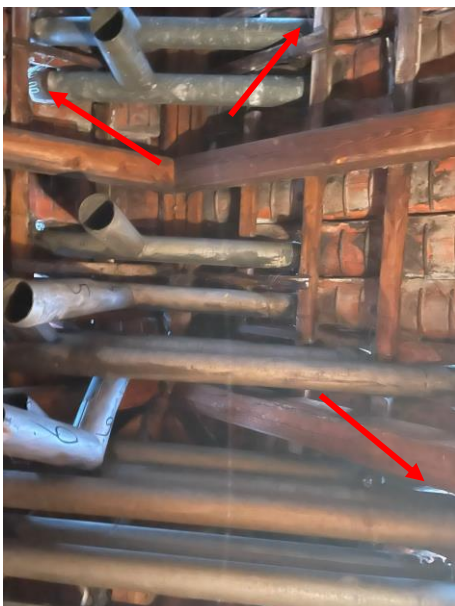
Ved vores registrering bemærkede vi flere steder hvor inddækninger/ taggennemføringer var i en meget dårlig stand. Flere steder kunne man se dagslys. Dertil bekræftede de mange skjolder på gulvet på tørloftet også en vis utæthed fra taget.

Inddækning ved tagkipe – Generelt ses dette ved gennemføringer – vand løber ind

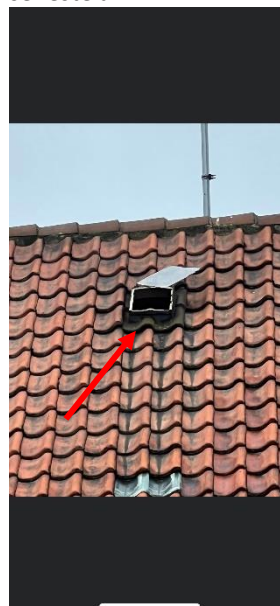
Rygning og grater er flere steder revnet og teglene vurderes værende løse, da mørtlen forventeligt er udvasket i et større omfang. Tagvinduer og tegl er i så dårlig stand, at der for nuværende, og senest den 8. august 2023, er fløjet bygningsdele ned på gade- og gårdsiden.

Tagvindue som er blæst ud i foråret – nedfaldene bygningsdele fra taget har været sket flere gange de seneste år.

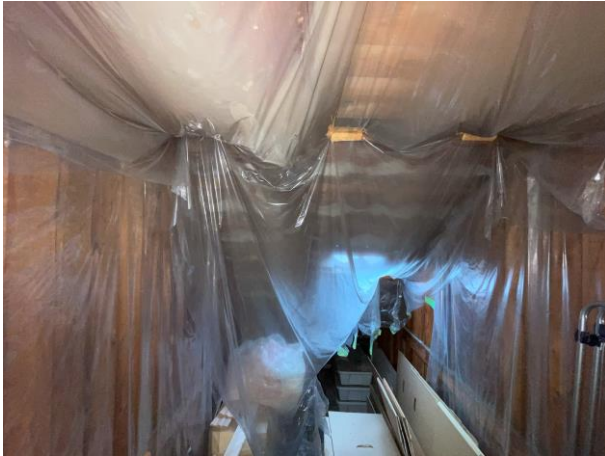
Der har været forsøgt at afskærme for vandindtrængen ved at opsætte plastafdækning – dette er set nogle steder.

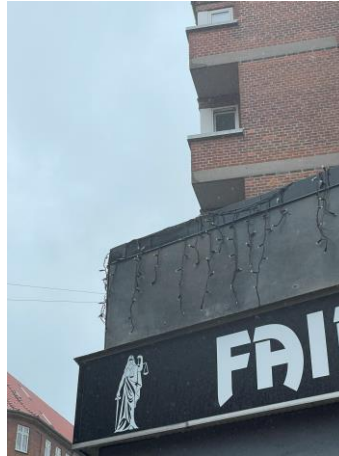
Fair Plat – erhverslejemål – her har der indenfor nyere tid været vandindtrængen.

Ved erhverslejemål (Fair Play) er tagpaptaget løbende blevet renoveret, men lejerer har indenfor nyere tid oplevet vandindtrængen, hvorfor tagpappet skal eftergås og i samme moment efterisoleres med Woodfiber AIR (biobaseret).

Erhvervslejemålet har oplevet vandindtrængen, hvilket kan afhjælpes ved at udlægge nyt tagpap. Tagkonstruktionen vil blive isoleret med granulat (**biobaseret**), hvilket vil give en større besparelse på opvarmning og bedre indeklime.

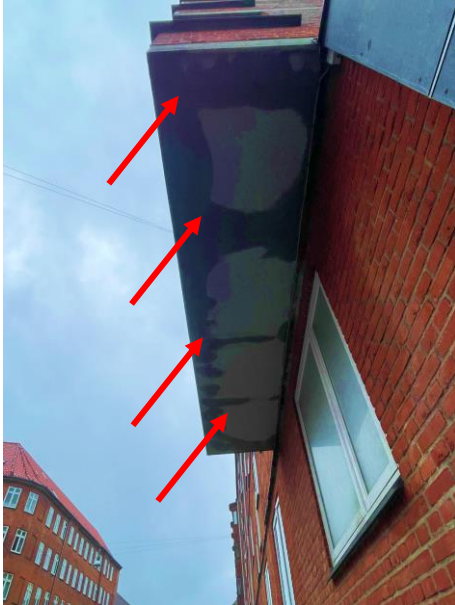
Vi har registreret revnedannelser i karnapbunde på hhv. Kurlandsgade 11 og 26 (1 sal). Da karnapperne er oprindelige, er de bærende udliggerjern teknisk udtjent.

Revner i bunden af karnappen på Kurlandsgade 11. Det betyder formentlig, at den ældre konstruktion er korroderet.

Vi anbefaler at man får lavet boreprøver, som nærmere kan fastslå, hvorvidt jernet er korroderet og dermed skal udskiftes.

Der afsættes derfor til forundersøgelser og i tilfælde af behov, en udskiftning af begge bunde inklusiv nye bærende konstruktioner og betonbunde. Herefter isoleres med en Kingspan, som er en højisolerende isoleringsplade, som er meget tynd, men har en U-værdi på næste det dobbelte af anden isoleringsmateriale.
