# A/B KURLAND

## TILSTANDSRAPPORT

### EFTERÅR 2016

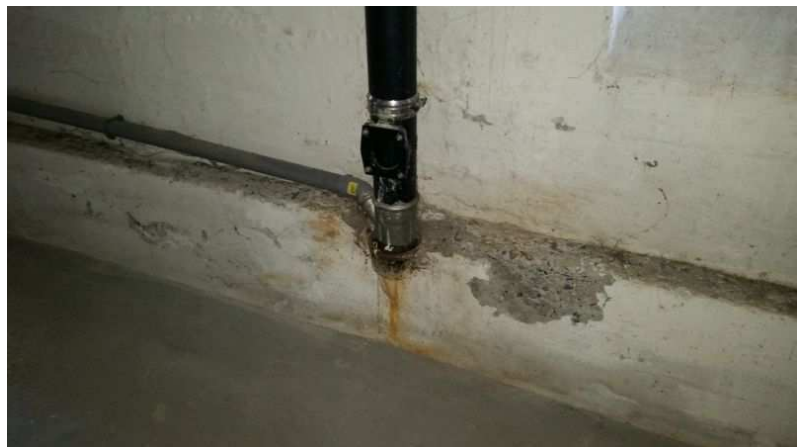
Kælderydervæg /  
fundament

Der ses ikke umiddelbart større/betydelige revner i kælderydervægge hvorfor bæreevnen under kælderydervægge/fundamenter tilsyneladende er god.

Generelt synes problemer med fugtpres dog ikke at være så betydelige, at der kan anbefales større tiltag, eksempelvis i form af etablering af udvendigt fugtisolering, injicering af murværk eller vandret fugtsikring i form af jernplader ("indbanket" i / over fundament).

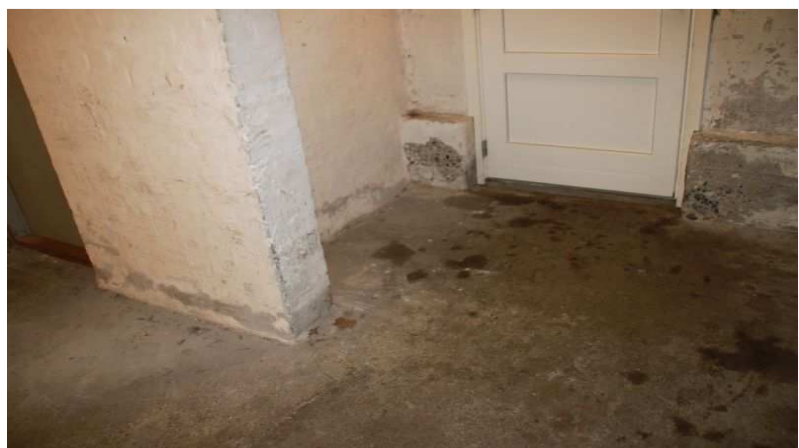
Gulv og indvendige  
vægge i kælder.

Gulve/betondæk i kældre fremstår generelt i god stand – dog visse steder med større og mindre revner.

Kælderen synes generelt at være tilstrækkeligt ventileret – formodes at dette generelt skyldes oplukning af vinduer, da der ikke generelt er etableret ventilationshuller til udluftning. Hvis der i ikke inspicerede lokaler i kældrene er problemer med stillestående luft/manglende ventilation, kan dette løses relativt nemt ved etablering af ventilationshuller i facader eller lignende.
